## LAUDO TÉCNICO PRELIMINAR

### Vistoria predial

**Identificação:** Galpão da Quadra Esportiva da Escola Monte Carlo

**Objetivo:** Análise preliminar das condições, anomalias, patologias e falhas aparentes com determinação do estado de conservação e do risco.

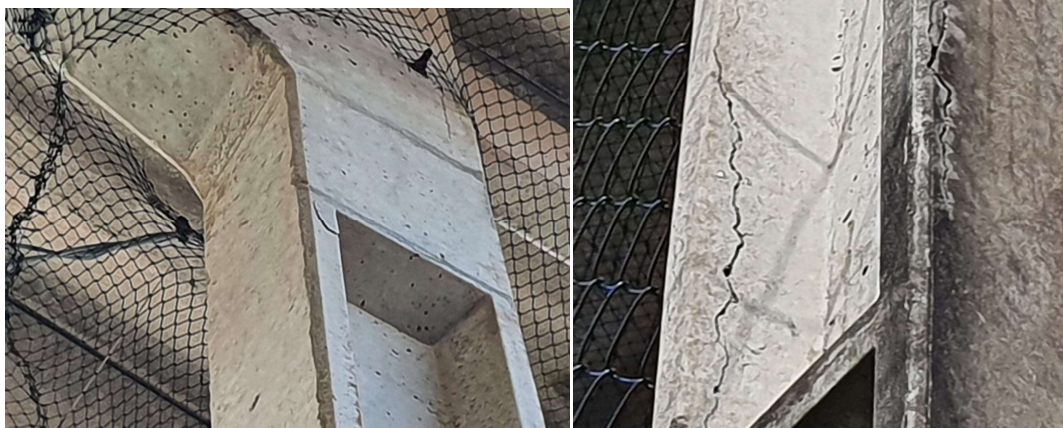
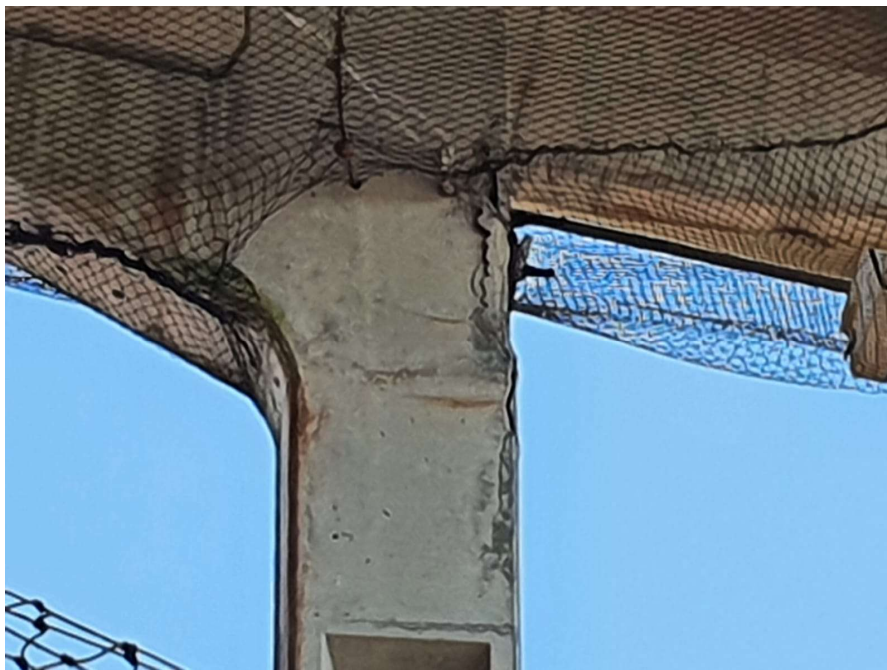
**Fissuras:** Existem manifestações da fissura os quais são geométricos em pelo em cinco pilares estruturais.

A fissura é o primeiro estágio de uma possível patologia mais grave. Toda trinca ou rachadura em algum momento foi uma fissura mesmo que momentaneamente. A espessura das fissuras vem aumentando e algumas passando de 0,5 mm as quais acabam se tornando trincas e são extremamente prejudiciais. Estas também estão ocorrendo nos apoios de vigas e necessitam de atenção com sua manutenção.

**Recomendações:** Recomendamos a manutenção preventiva e corretiva com ênfase nas vigas de apoio, consoles, colunas de eitão, troca de todos os ganchos de telhas, troca dos tirantes e manutenção com cobertura de concreto com tratamento das ferragens aparentes.

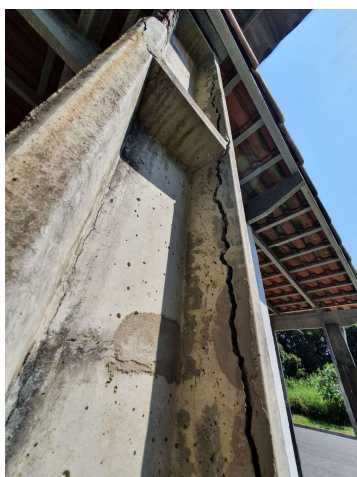
**Trincas:** Existem trincas bem definidas que separam em partes o concreto. Esta patologia pode representar a ruptura dos elementos, diminuindo a segurança de componentes estruturais do Galpão.

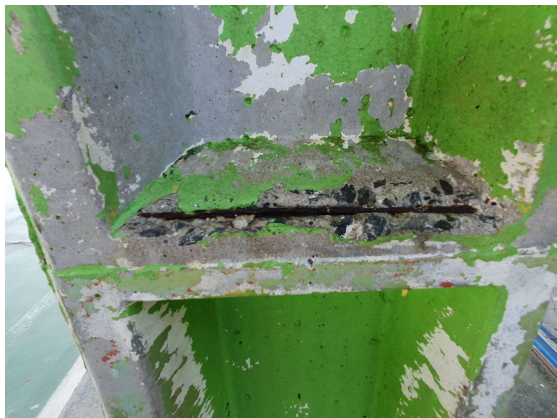
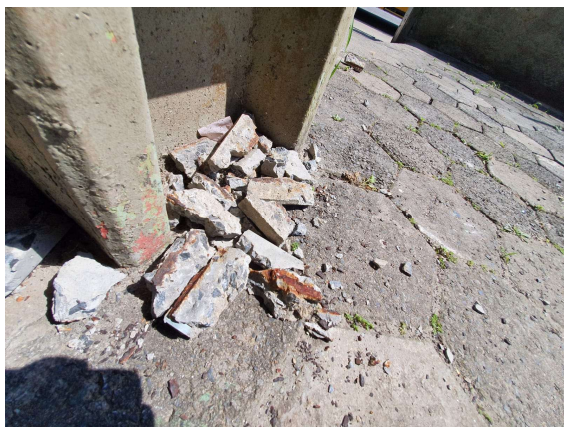
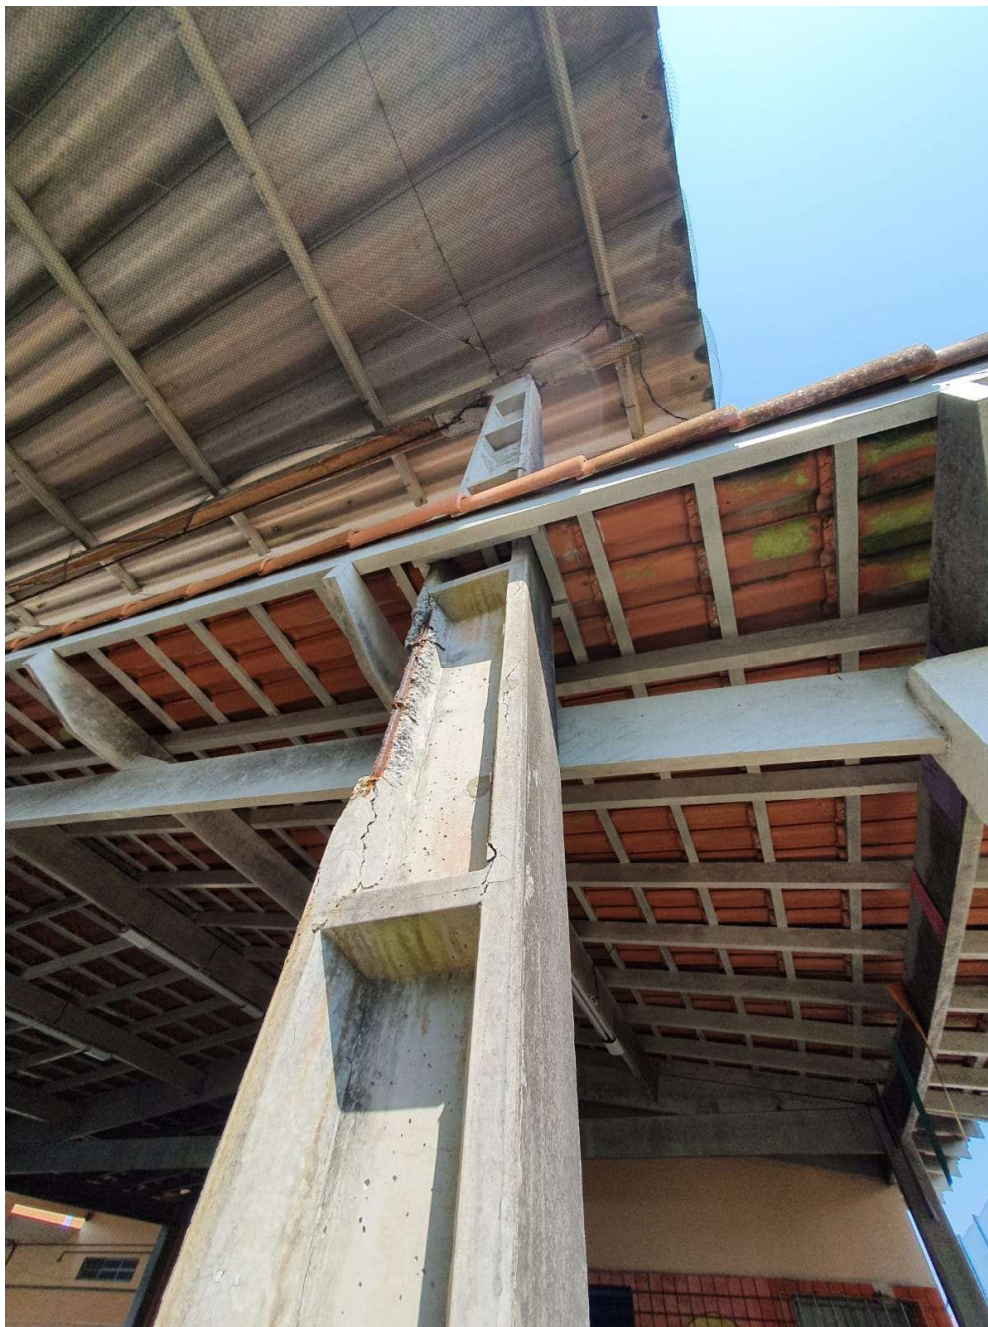
**Corrosão da armadura de aço:** A corrosão nas armaduras de concreto é uma das patologias mais frequentes nas edificações em nossa cidade. Isso não é diferente na estrutura do Galpão da Escola Monte Carlo. A corrosão das armaduras, podem determinar o fissuramento do concreto e até seu deslocamento fazendo com que sua armadura fique exposta ao ambiente.

Os processos principais que causam a deterioração do concreto podem ser agrupados, de acordo com sua natureza, em mecânicos, físicos e químicos. Os processos de degradação alteram a capacidade de o material desempenhar as suas funções. Os três principais sintomas que podem surgir isoladamente ou simultaneamente são: a fissuração, o destacamento e a desagregação. Neste caso da foto acima já se encontra em processo de desagregação exigindo atenção imediata, pois suas estruturas de estabilização não oferecem a mesma segurança.
