DEPARTAMENTO DE ENGENHARIA, OBRAS E SERVIÇOS

LAUDO

Interessado(a): **Secretaria de Esportes**
Assunto: **Goteiras na Escola de Surf**
Local: **Avenida Beira Mar – Balneário Monte Carlo**

RELATÓRIO FOTOGRÁFICO

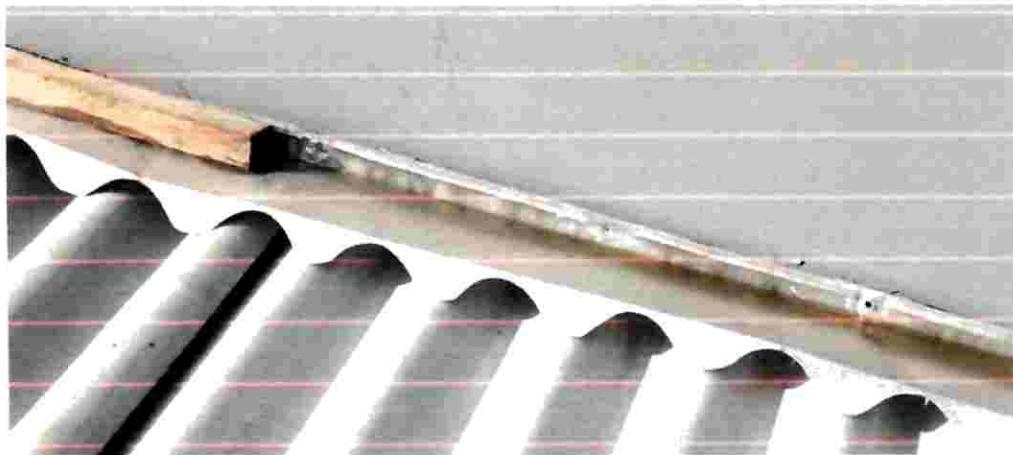
Foto 01 – Rufo solto e desalinhado.

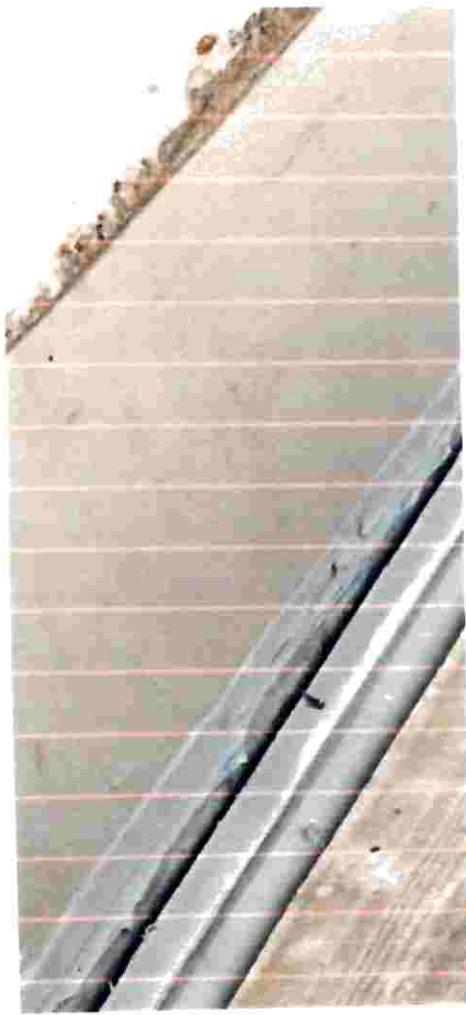
Foto 03 – Rufo solto

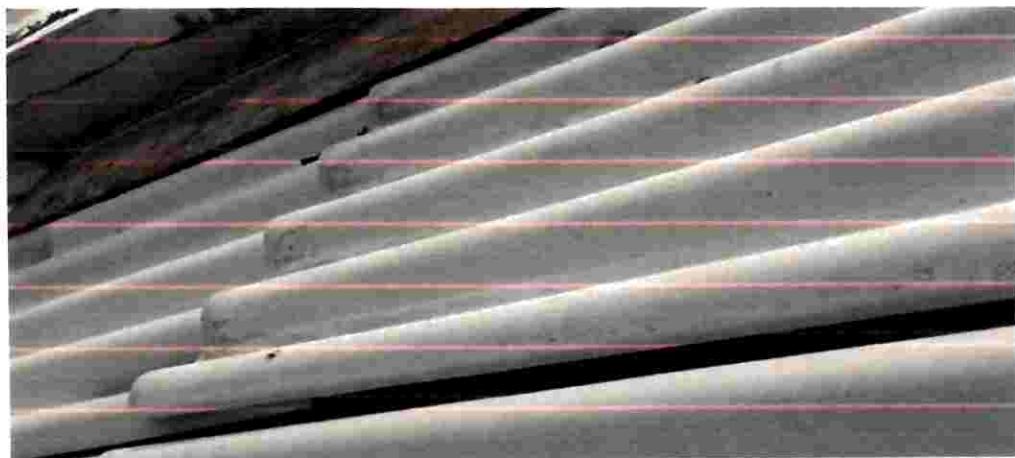
Foto 04 – Telha fora de encaixe

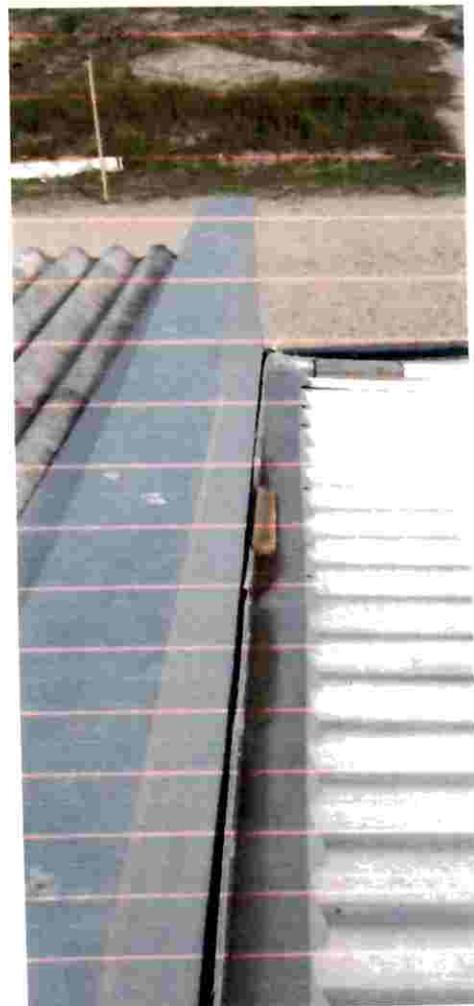
Foto 06 – Rufo solto

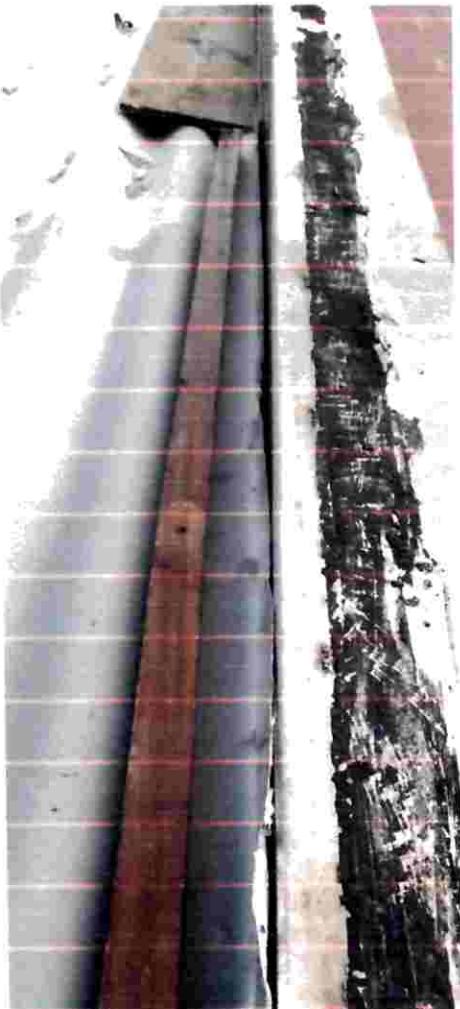
Foto 07 - Rufo solto

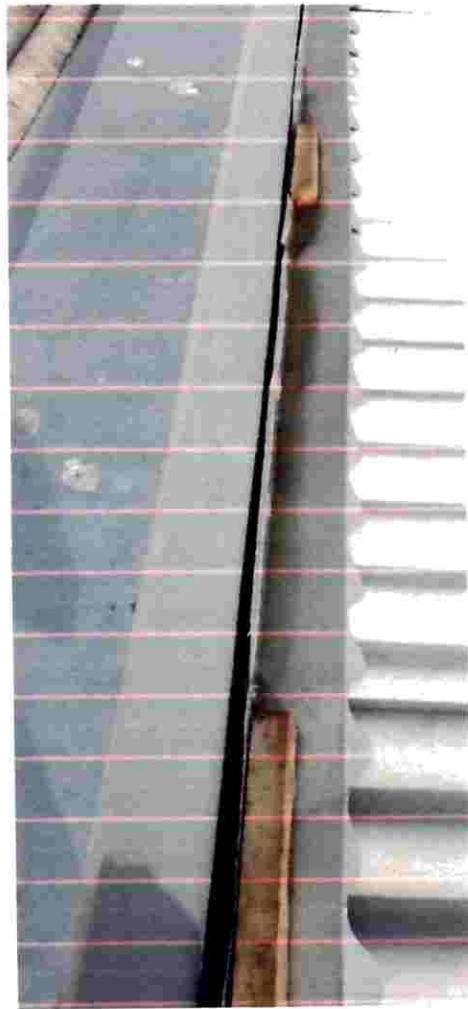
Foto 08 - Rufo solto
