## LAUDO TÉCNICO PRELIMINAR

### Vistoria predial

**Identificação:** Galpão da Quadra Esportiva da Escola Monte Carlo

**Objetivo:** Análise preliminar das condições, anomalias, patologias e falhas aparentes com determinação do estado de conservação e do risco.

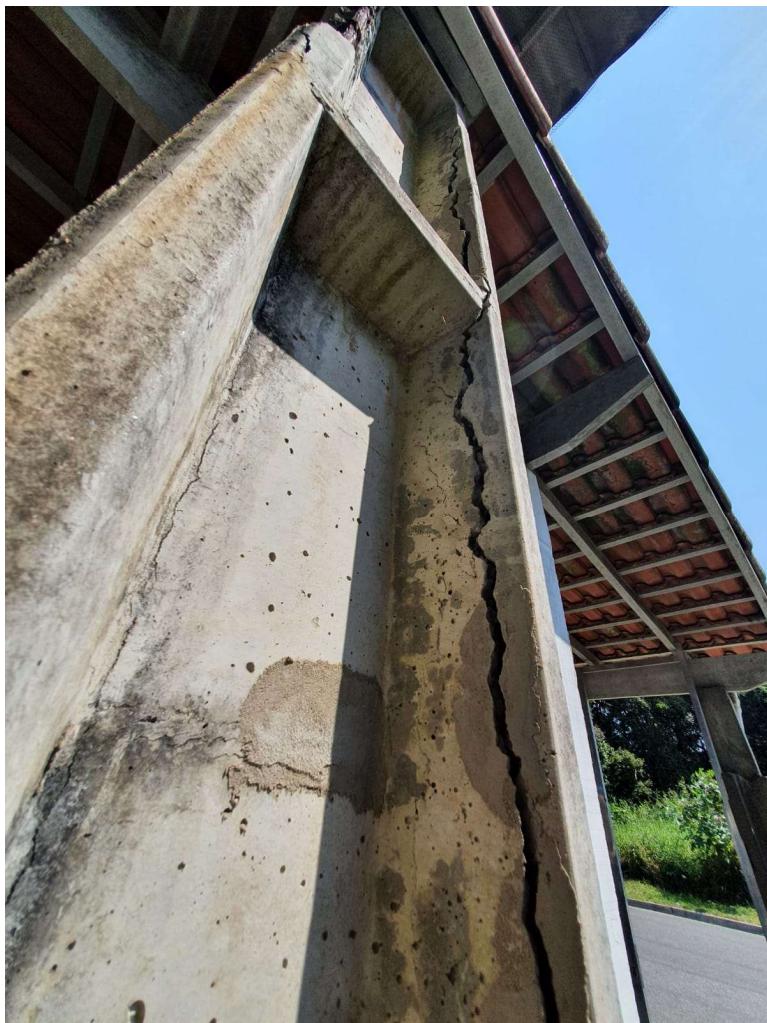
Os processos principais que causam a deterioração do concreto podem ser agrupados, de acordo com sua natureza, em mecânicos, físicos e químicos. Os processos de degradação alteram a capacidade de o material desempenhar as suas funções. Os três principais sintomas que podem surgir isoladamente ou simultaneamente são: a fissuração, o destacamento e a desagregação. Neste caso da foto acima já se encontra em processo de desagregação exigindo atenção imediata, pois suas estruturas de estabilização não oferecem a mesma segurança.

**Recomendações:** Recomendamos a manutenção preventiva e corretiva com ênfase nas vigas de apoio, consoles, colunas de eitão, troca de todos os ganchos de telhas, troca dos tirantes e manutenção com cobertura de concreto com tratamento das ferragens aparentes.
